Operación para estabilizar la columna

El objetivo es enderezar la zona fracturada

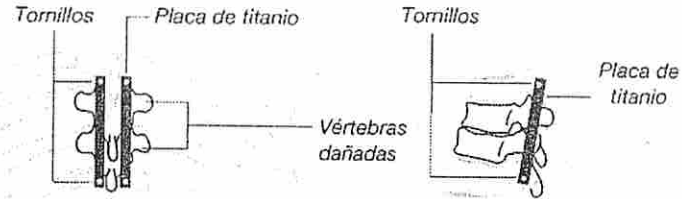
1. Debido al mal estado de sus vértebras se utilizarán implantes óseos propios para recomponer las zonas dañadas

2. Posteriormente se colocarán placas de titanio fijadas al hueso con tornillos

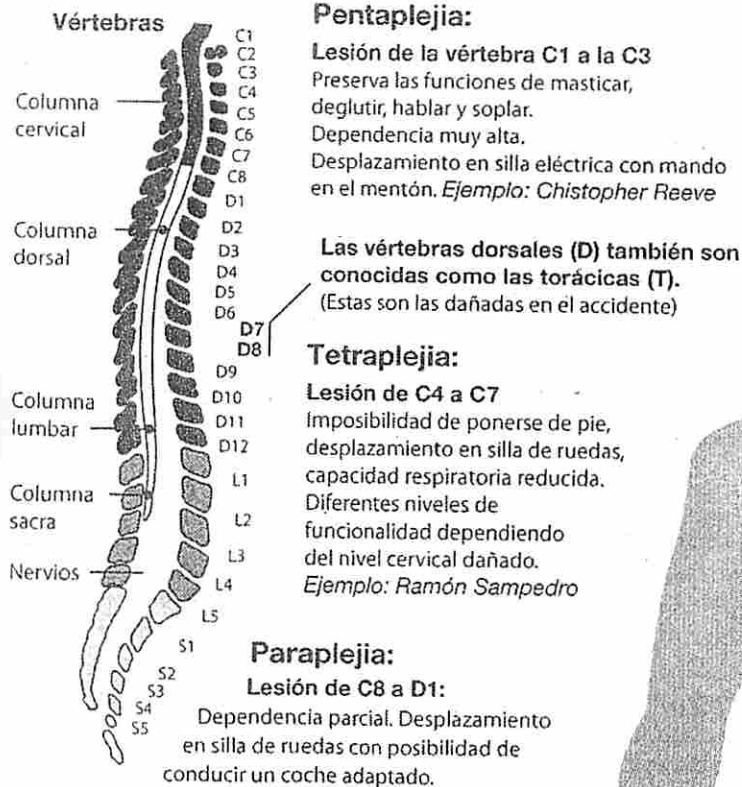
Daños medulares según el punto afectado

Lesión de D1 a D5: Con dependencia parcial
Totalmente independiente en la silla de ruedas.

Lesión de D6 a D10: Independencia. Silla de ruedas, camina de forma pendular con ayuda.

Lesión de D11 a D12: Puede caminar.

Lesión de L1 a L4: Completa independencia. Bastones
